## Flaschenwaschmaschine

### Laugeaufbereitung bei der Darguner Brauerei

Darguner Brauerei

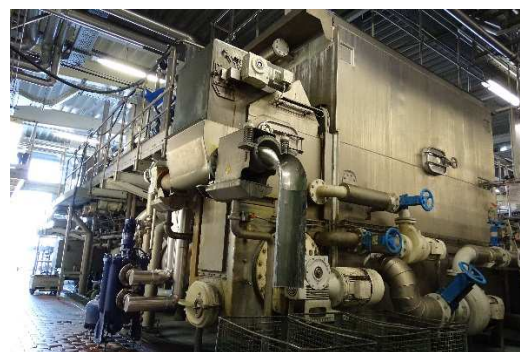
Abb. 2: KRONES Flaschenwaschmaschine  
Typ Lavatec KES 3-4, 46.000 FI/h

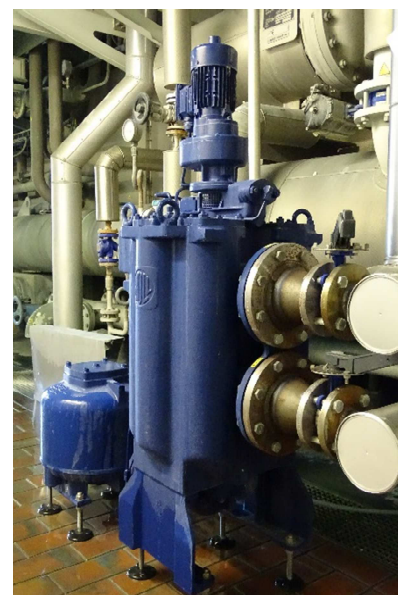
Abb. 3: BOLLFILTER Automatik Typ 6.64  
DN125

Die Reinigung der Flaschen in der Waschmaschine erfolgt mit Natronlauge, die durch den BOLLFILTER von Feinstpartikeln entlastet wird, um die Reinigungsqualität zu verbessern und die Düsen der Spritzbalken vor Verblockung zu schützen.

Ziel ist es, möglichst früh Verschmutzungen aus der Lauge zu entfernen und so möglichst wenige Rückstände in die Nachbehandlungszonen zu transportieren. Papierfasern, Leim, Farbe und sonstige Verunreinigungen bereiten große Probleme in der Waschlauge. Genau dort wird der BOLLFILTER Automatik Typ 6.64 in der Teilstromfiltration eingesetzt, um die Lauge kontinuierlich zu filtrieren.
